囲い状遺構の構造を推定する

よろい
甲を着た古墳人だより 特集号
平成28年5月14日(土)

古墳時代 地域首長の拠点遺構 新発見!

かないしもしんでん
金井下新田遺跡

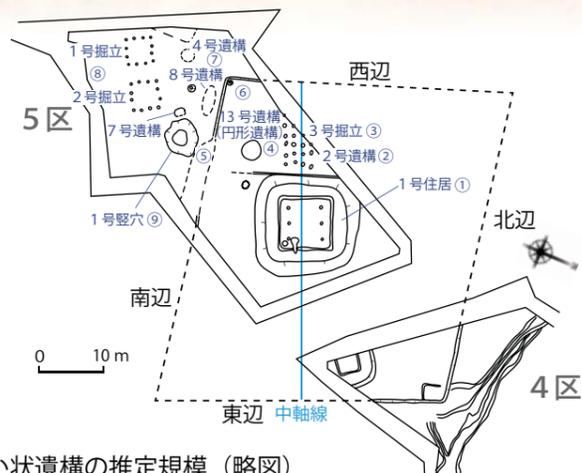
囲い状遺構の推定規模(略図)

東辺を基準にした中軸線上に大型竪穴住居、掘立柱建物が設置される。中軸線は東西54m。

- 1) 北東隅と南西隅は直角ではなく、100度程度の角度をもつため平面形状は平行四辺形となる。
- 2) 網代垣を設置する柱は1.8m間隔であるため、囲いの規模もこの基準(1.8m=1間)で推定できる。
- 3) この基準で推定すると規模は次のとおり。
東辺=48.6m 27間、西辺=48.6m 27間
南辺=55.8m 31間、北辺=54.0m 30間
- 4) 大型竪穴住居などの内部施設の規則的配置は、東辺を基準とする中軸線に沿った位置に関係している。なお、推定中軸線は東西54m。
- 5) 内部を仕切る垣(2号遺構)は、囲い状遺構を東西7:3に区画する位置に設置される。

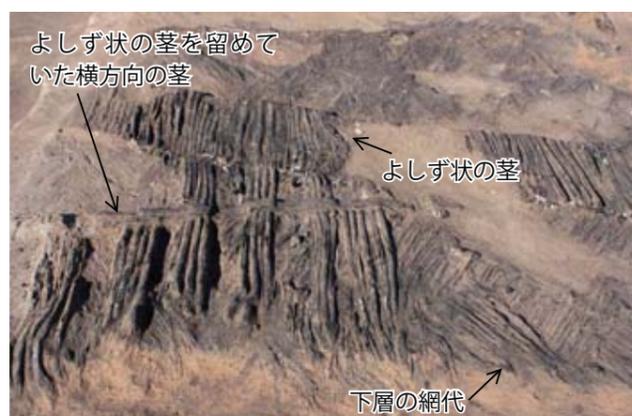
倒壊、炭化した網代垣。上層の網代はすでにないが、中層のよしず状構造材とその下位に網代が確認できる。よしず状構造材は横方向の植物莖で編み込むように固定される。

- 1) 網代垣を支える柱は角柱が用いられ1.8m間隔で設置される。
- 2) 網代垣は、中層によしず状の構造材、内外面に網代を設置する三層構造となる。網代は、横棧とした植物莖をツルで巻き留め固定している。
- 3) 倒壊した網代垣はその痕跡から高さ3m、厚さは30cmから40cm程度である。

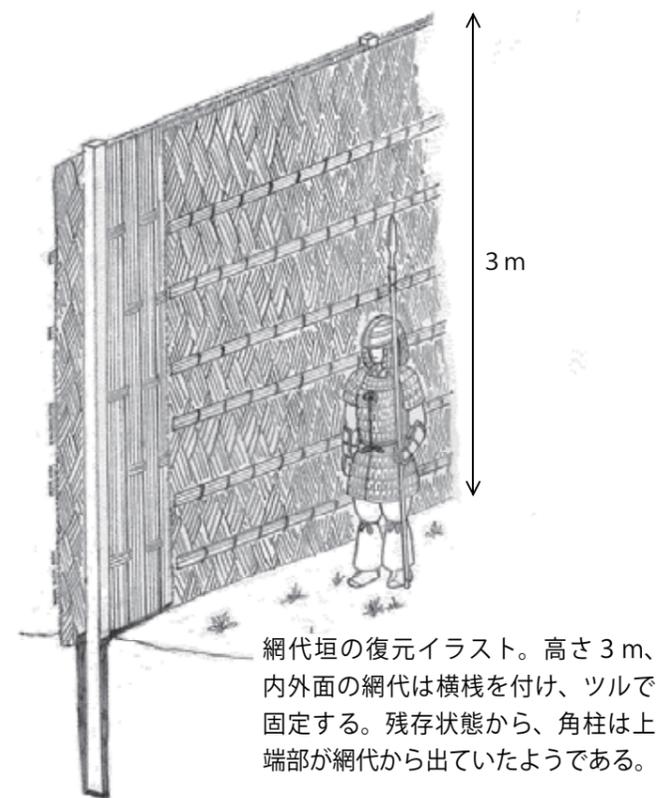
新発見 網代垣の構造

網代垣は、最初の噴火による火山灰降下時には建っていましたが、その後に発生した火砕流で倒壊しました。火砕流の熱により燃えながら埋没することで、当時の姿を保ったまま炭化した状態で残存していました。

また、腐食した網代は火砕流中に痕跡が残され、これまでわからなかった網代垣の構造が推定できることになりました。網代にはアシやシノダケのような中空の植物莖が用いられています。確認された網代垣の構造は次のとおりです。

2) 火砕流により押し倒された網代垣の痕跡から高さは3mであること。さらに、内外面に網代、中層によし状の構造材を挟む三層構造であること。

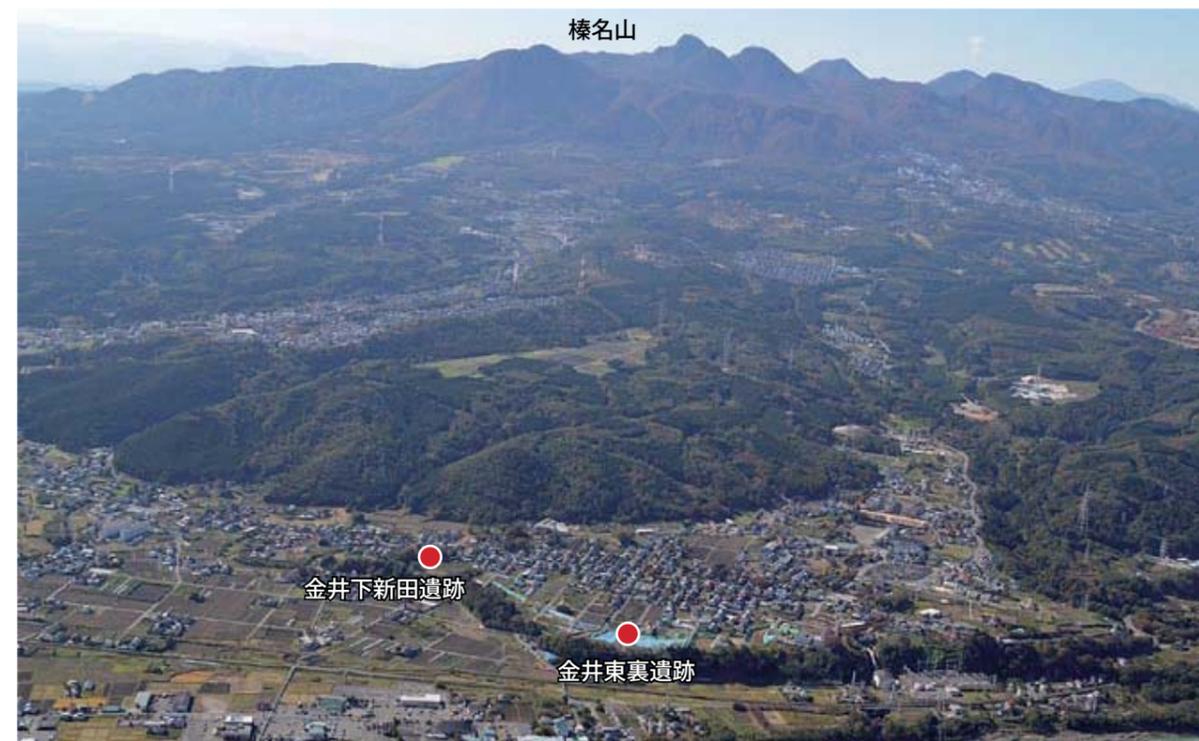
金井下新田遺跡と金井東裏遺跡

金井下新田遺跡と金井東裏遺跡は榛名山麓末端に広がる扇状地上に位置し、600mほどの距離があります。

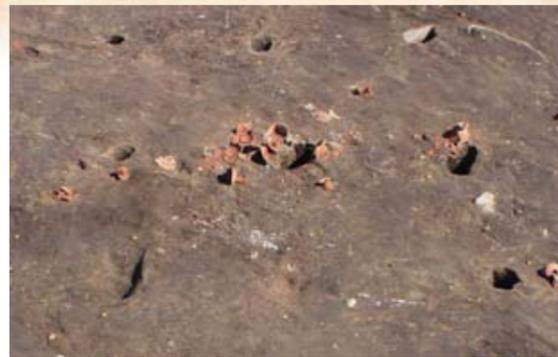
⑦ 祭祀遺構群（A、B、C）

土器、白玉、石製模造品などを用いた祭祀遺構が複数存在する。土器は破碎され部分的に土中に埋まるものが目立つ。A（4号遺構）では、古墳の副葬品として出土例がある高杯形器台を含む土器類や白玉、石製模造品が出土し、器台は脚部が土中に埋まり、杯部が外されている。B（8号遺構）も高杯形器台の杯部が外される。人為的なもので、祭祀の一連の行為の結果かもしれない。C（7号遺構）は、土器内に白玉が入っていた。

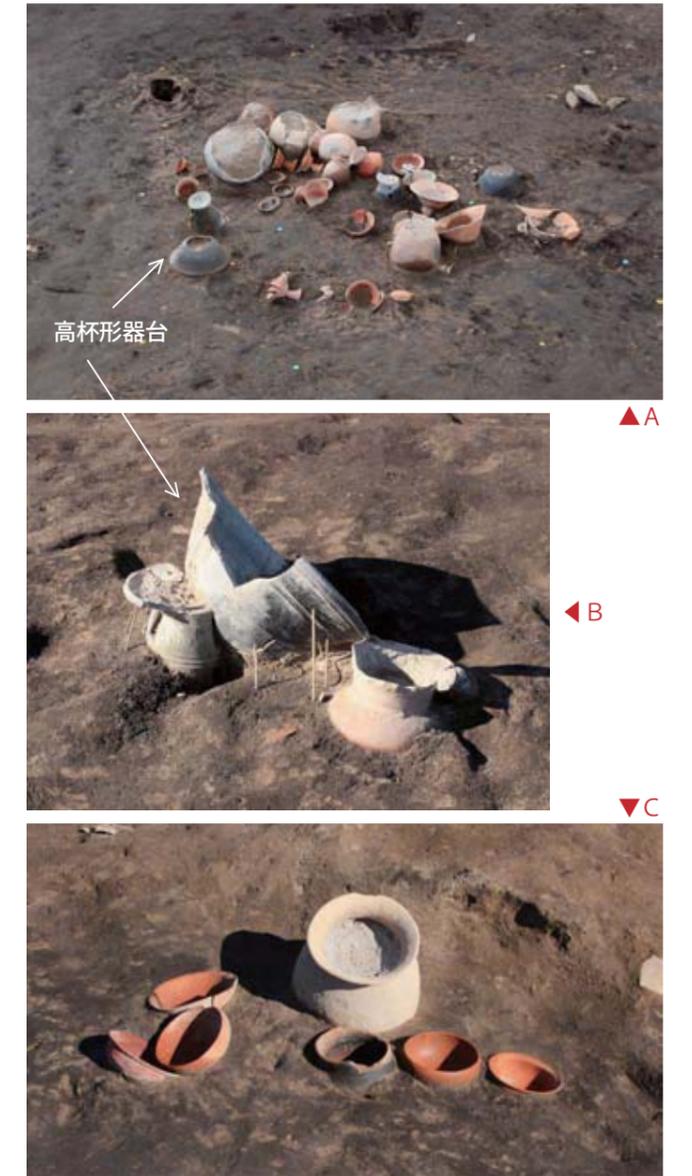
発見された古墳時代遺構群

平成27年度の調査で次の点がわかりました。

1) 囲い状遺構の南西隅を確認したこと。すでに北東隅が発見されていたことから区画規模の推定が可能になったこと。

3) 囲い内には、大型住居、掘立柱建物、円形遺構が区画用の垣とともに整然と配置される。さらに、掘立柱建物には鹿角製小札などの素材となり得る鹿角が60個前後出土したこと。

4) 囲い状遺構外の南西側には土器、白玉、石製模造品などを用いた祭祀遺構や掘立柱建物、竪穴遺構が集中していること。

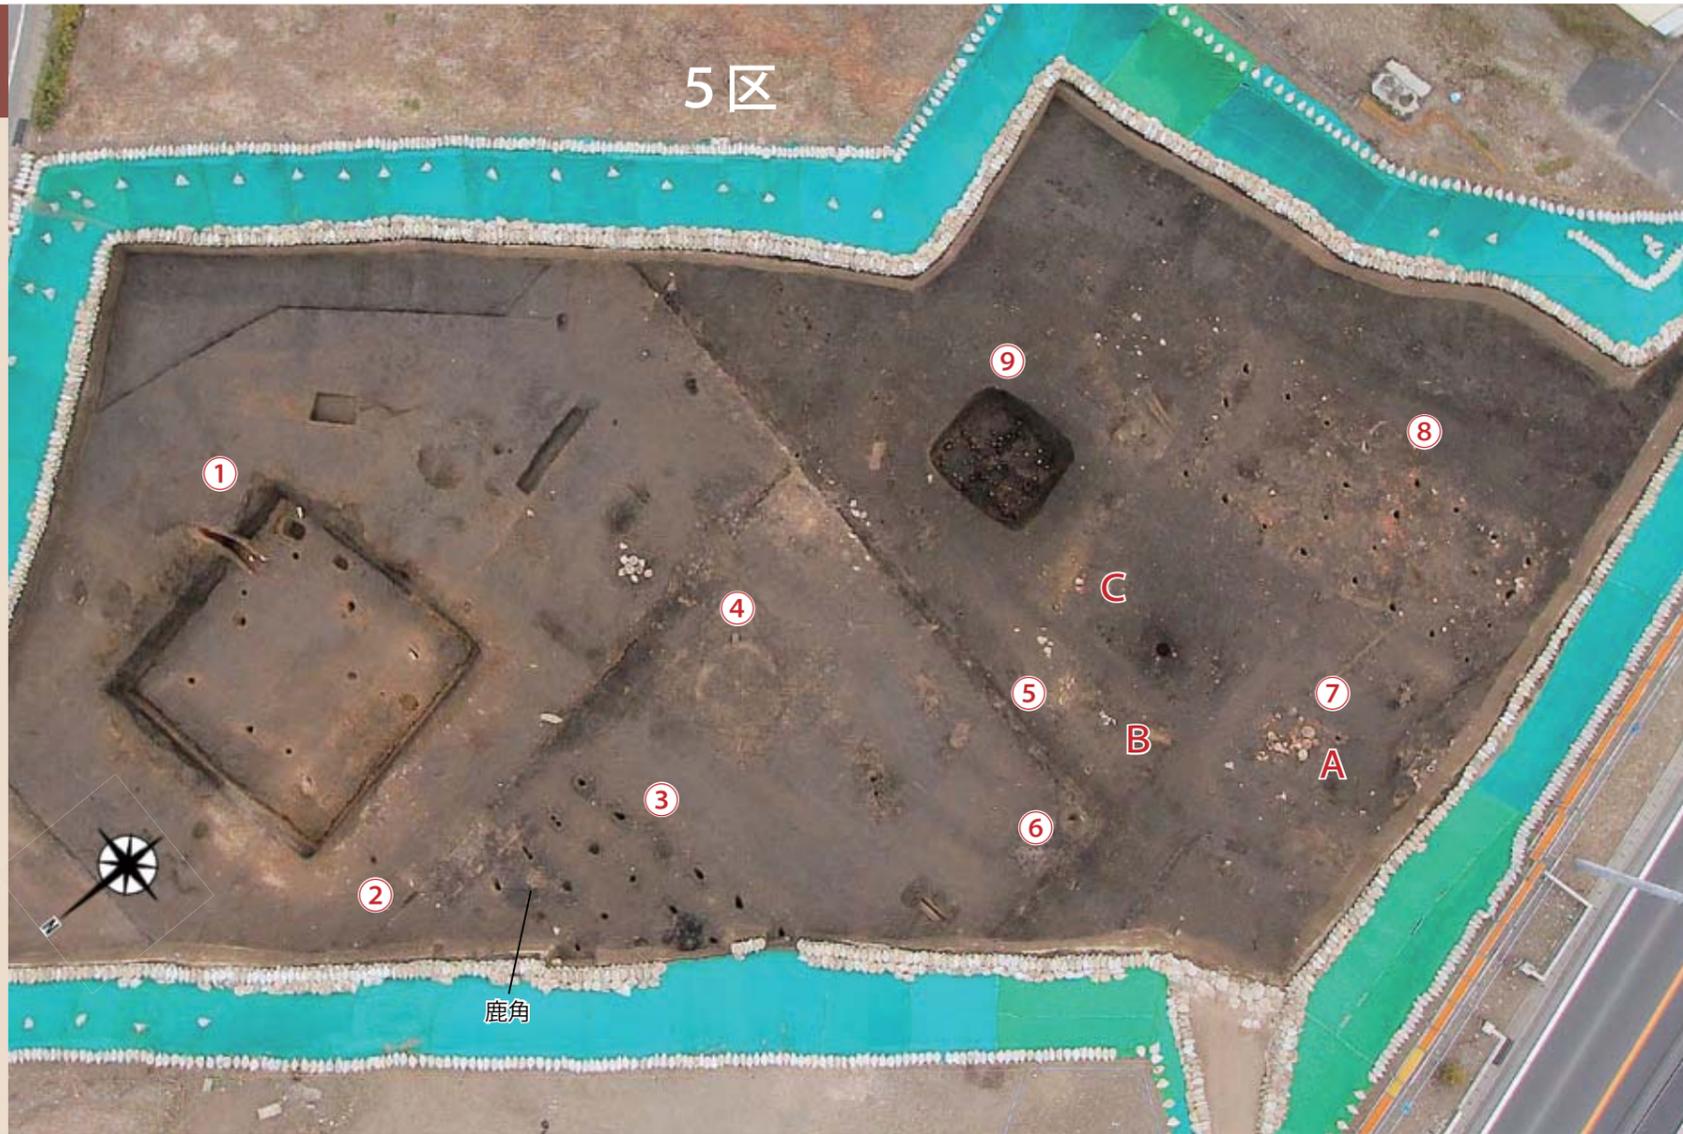
③ 3号掘立柱建物と鹿角

大型住居の西側に配置される建物。3間×5間総柱の構造で火山灰降下時には上屋はなく、柱のみの状態だった。地表面には平均9cmに分割した鹿角が60個前後まとまって出土した。

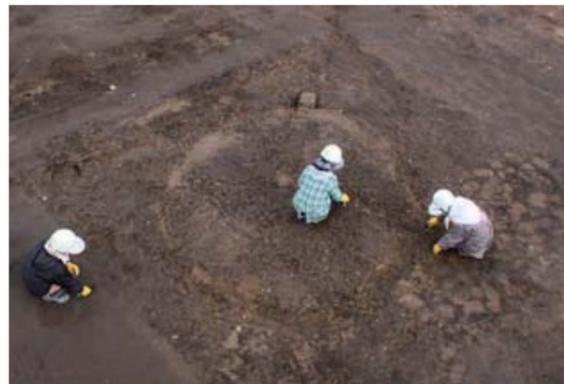
⑤⑥ 囲い状遺構（南西部分の確認）

南西隅は北東隅同様に約100度の角度で屈曲。そのため、囲いの区画は平行四辺形となる。規模を推定すると、東西約54m、南北約49m。網代垣は区画溝内に1.8m間隔で柱を設置し取り付ける。南西隅に接して径80cmの土坑を確認した。用途不明であるが、縁辺から石製模造品が連なって出土した。
